NOS ÉLÉMENTS – L'EAU ET L'ACIER INOXYDABLE

I Des piscines en acier inoxydable I

I Rénovation de bassins carrelés avec de l'acier inoxydable I

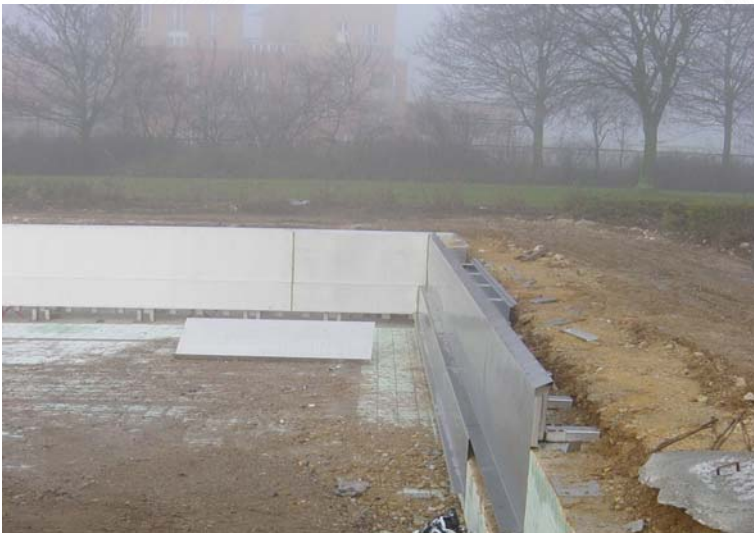
Les éléments en acier inoxydable sont montés directement sur le mur qui a été déblayé

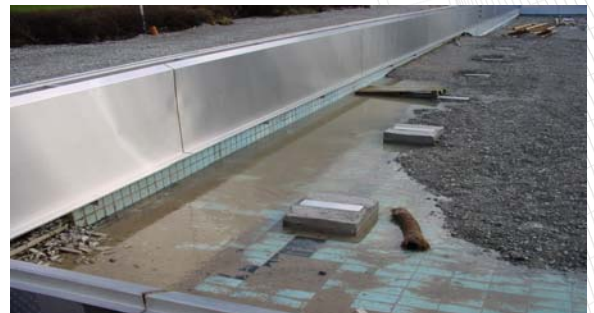
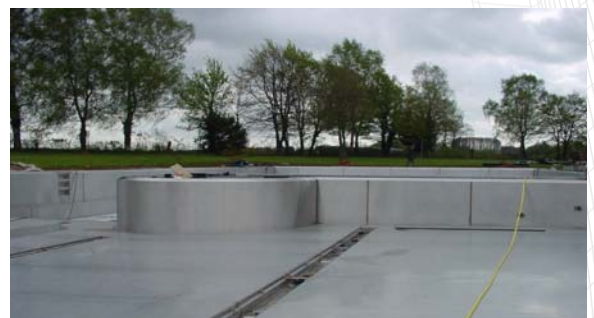
Section 1 : section transversale d'un mur avec un revêtement mou

Lors de leur rénovation, les anciens bassins qui ne sont plus étanches sont remis en état conformément aux normes techniques actuelles. Le pourtour du bassin (la zone située entre la margelle et la rigole qui entoure le bord supérieur) est tout d'abord démolé afin d'offrir une surface plane pour le montage des nouveaux éléments du bassin. Les éléments de la paroi en acier inoxydable sont fixés par leur sous-construction sur le mur du bassin d'origine. Dans le cas d'un revêtement mou, le mur existant suffisamment droit peut supporter les sollicitations hydrostatiques de la pression de l'eau, ainsi le revêtement (mou) adhère directement à l'ancien mur du bassin (section 1).

S'il n'est pas possible d'utiliser un revêtement mou, une construction placée derrière les parois en acier inoxydable peut supporter une pression hydrostatique d'environ 5 tonnes par mètre carré. Après que les canaux de fond aient été montés et stabilisés avec du béton, les espaces sont remplis avec du gravier grossier et du gravillon. Ensuite, les dalles de fond sont posées selon le plan et soudées de manière étanche. Pour finir, le bassin est soumis à un traitement de décapage et peut ensuite être rempli d'eau.

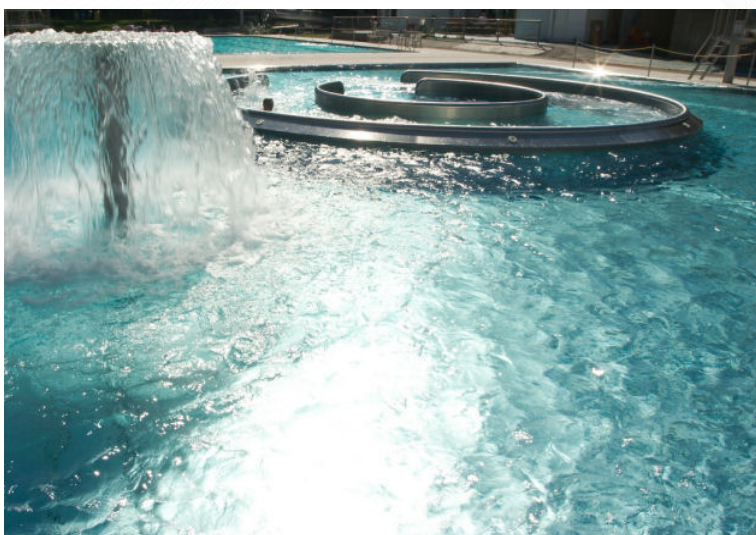
Le bassin d'attraction rénové avec toboggan aquatique, fontaine champignon et toboggan
Surface d'eau : 945 m² | Année de construction 2002

Jusqu'à une profondeur d'eau d'environ 2 mètres, les éléments muraux en acier inoxydable sont aussi réalisés sous forme de construction autoportante. Le bassin d'attraction a été équipé avec de nombreuses nouvelles attractions : entre autres un toboggan en acier inoxydable, un toboggan aquatique, une fontaine champignon, un geyser qui sort du sol, des gargouilles, des tuyères sortant du sol.

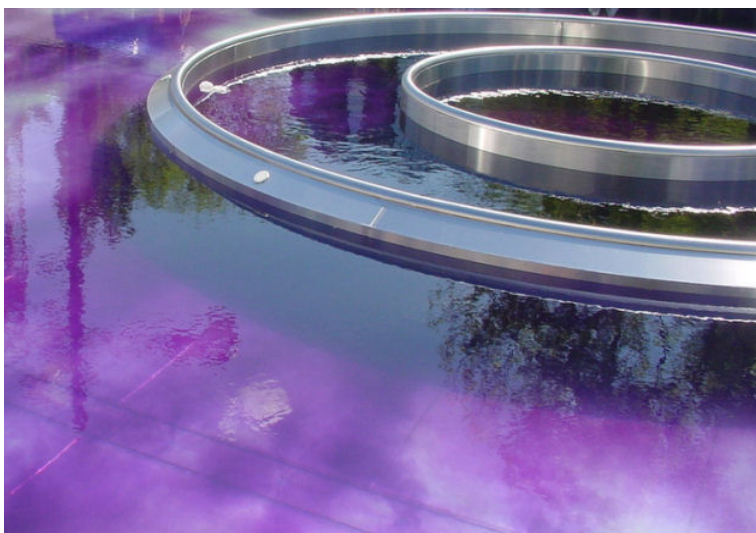
L'épreuve de coloration montre l'effluation du bassin

Après le montage des bassins, l'étanchéité de toute la construction a été contrôlée par le remplissage avec de l'eau pendant une période de 5 jours. A la suite de ce premier remplissage, une épreuve de coloration a apporté la preuve du bon fonctionnement de l'installation hydraulique du bassin.

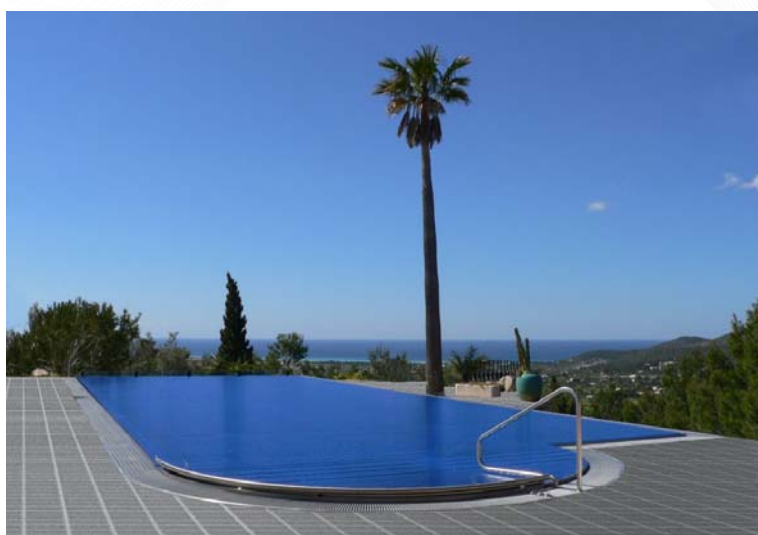
Piscine rénovée avec couverture à lamelles et paroi vitrée à l'avant
Surface d'eau : 94,5 m² | Année de construction 2005

Il ne manquait plus que la paroi de verre et le canal de débordement qui sont montés sur les jambes de force et soudés de manière hermétique. Après l'étanchéification de la paroi de verre et l'encoffrage du volet roulant, la piscine était terminée et pouvait être nettoyée et décapée. Après qu'elle ait été remplie et que le volet roulant ait été monté, la piscine a été mise en service.

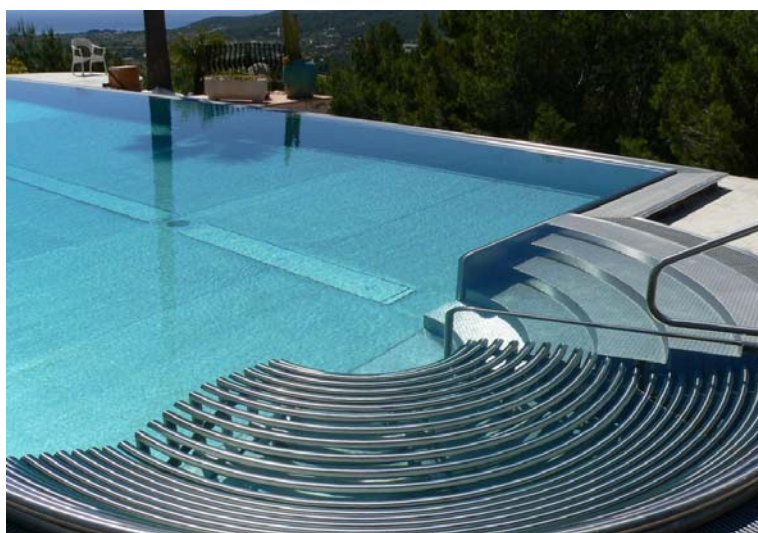
Chaise longue à bulles et escalier avec main courante dans la zone d'accès

Ensuite, le fond a pu être soudé plaque par plaque. En même temps, une chaise longue à bulles a été posée sur les fondations préfabriquées et raccordée.

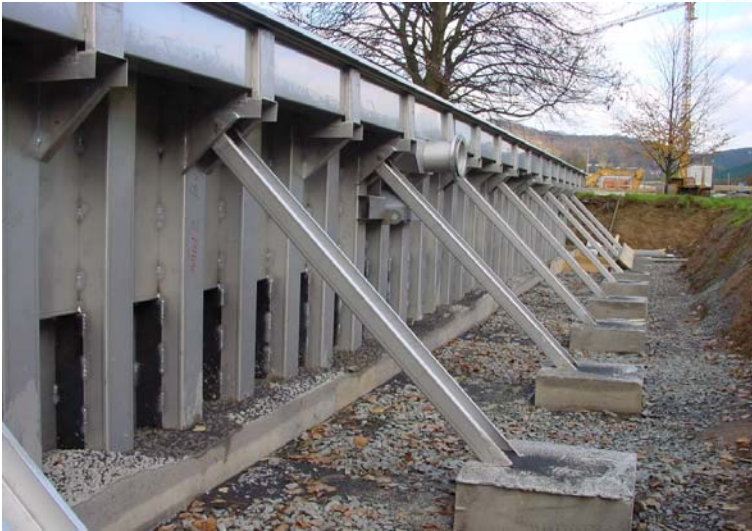
Les supports arrière supportent les parois en acier inoxydable

Une construction arrière (des supports solidement soudés au mur et ancrés au sol par une couche de béton) stabilise le mur latéral libre. Un canal de débordement et des éléments en acier inoxydable sont montés sur le pourtour du bassin. Une fois que tous les objets encastés sont installés et que la couche de béton a été posée, les interstices au sol sont remplis avec du gravier grossier et du gravillon afin de créer une surface plane pour poser les plaques de fond. Celles-ci sont posées conformément au plan établi et soudées de manière étanche.

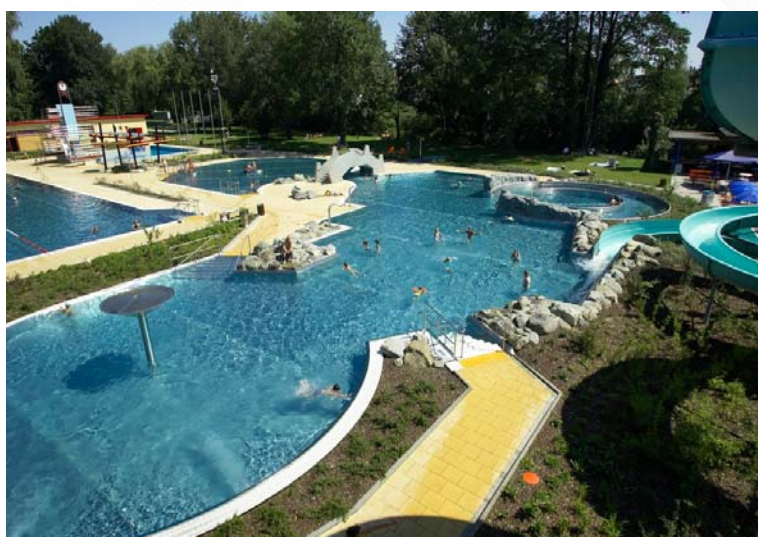
Zones pour les nageurs, les plongeurs et les attractions avec le toboggan aquatique
Surface d'eau : 1.625 m² | Année de construction 2004

Il a tout d'abord fallu démolir les anciens bassins et leurs fondations et les enlever. On a créé ainsi une surface plane pour monter les murs en acier inoxydable qui ont été livrés et les pièces incorporées correspondantes. Plus de 15 entreprises travaillaient simultanément sur le chantier. Une installation technique moderne de traitement veille aujourd'hui à ce que l'eau pour la baignade soit conforme à la réglementation la plus récente. L'eau qui est pompée et traitée pour la piscine Aachbad est fournie par la rivière « Aach » qui est située à proximité. Les plus de 2 millions de litres d'eau sont traités de manière respectueuse de l'environnement et économique par une installation solaire d'absorption qui, avec plus de 1200 mètres carrés de conduites, réchauffe l'eau sur le toit des bâtiments. Des températures moyennes pour l'eau de la baignade d'environ 23° Celsius sont ainsi possibles et, en ce qui concerne l'avenir, extrêmement économiques. Le nouveau bassin de compétition qui possède des dimensions olympiques, a été réalisé sous forme de construction autoporteuse.

En dehors de ce bassin, une zone d'attraction de 875 mètres carrés a aussi été réalisée. Là, l'attraction est assurée par une fontaine champignon (d'un diamètre de 2,50 mètres), deux douches à jet d'eau, deux canons à eau, l'un desquels est orientable, une zone de massage avec des buses bouillonnantes dans le sol et un toboggan aquatique. Des accès confortables aux bassins avec différentes profondeurs d'eau et un grand toboggan long de presque 100 mètres font de la baignade une expérience confortable.

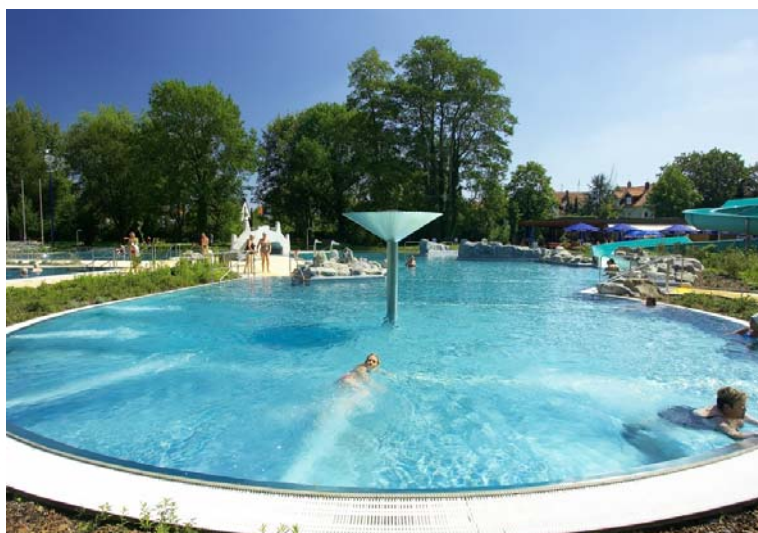
Fontaine champignon dans la zone de massage et toboggan géant avec bassin de sortie
